# Besiktningsprotokoll

Anticimex Försäkringsbesiktning i samarbete med Fastighetsbyrån

| Fastighetsbeteckning:<br>Gammalkils-Unnerstad 5:12 | |

| Besiktningsdatum:<br>2026-06-12 | Protokollnummer:<br>69920854 |

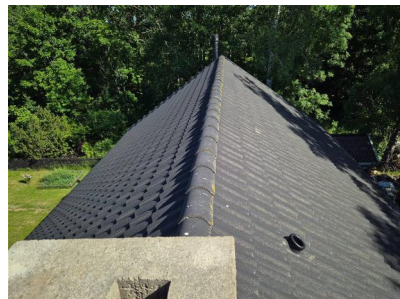
Inget att notera.

Tak besiktat från takstege.
