# Besiktningsprotokoll

Anticimex Försäkringsbesiktning i samarbete med Fastighetsbyrån

| Fastighetsadress:<br>Gubbgata 22 | |

| Besiktningsdatum:<br>2026-09-01 | Protokollnummer:<br>69897351 |

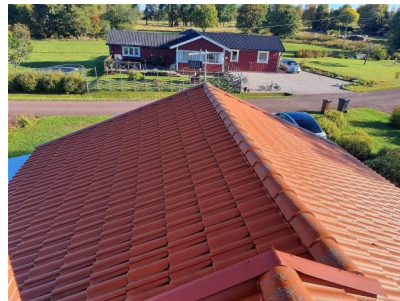
### Utvändigt / Vind

Inget att notera. Taket är besiktat från takstegen.

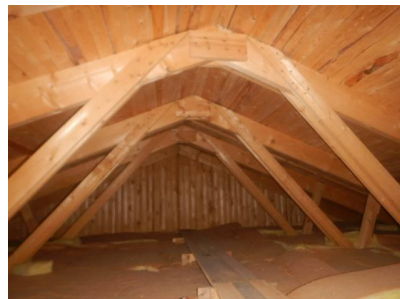
Underlagstaket har äldre fuktfläckar och rötskador.

Noterade fuktfläckar uppstod innan takomläggningen.

Vid kontroll av vinden uppmättes fuktvärden under kritisk fuktnivå för mikrobiell tillväxt och en normal lukt upplevdes. Fuktkvoten i underlagstak/takbjälkar uppmättes till 8 %.

Risk för mikrobiell tillväxt föreligger om den relativa fuktigheten (RF) i den omgivande luften är över 75 % vilket i furuvirke motsvarar en fuktkvot (FK) på 17 %.

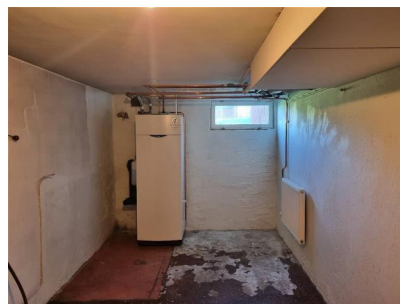
### Källarplan / Hobbyrum

Vid kontroll av golv och väggkonstruktionen uppmättes fuktvärden över kritisk fuktnivå för mikrobiell tillväxt och mikrobiell lukt upplevdes i utrymmet. Fuktkvoten uppmättes 30 % i golvregel och 22 % i väggregel. Rötskador noterades på golvreglar. Se punkt Källarplan/Allmänt.

Risk för mikrobiell tillväxt föreligger om den relativa fuktigheten (RF) i den omgivande luften är över 75 % vilket i furuvirke motsvarar en fuktkvot (FK) på 17 %.

En fördjupad undersökning rekommenderas för att konstatera orsak till och omfattning av uppmätta fuktvärden och den mikrobiella lukt som upplevdes i konstruktionen. Det är viktigt att tänka på att denna rekommendation om fördjupad undersökningen gäller förråd 1 & 2, hobbyrum samt del i trappförråd.

Rekommenderas att befintligt golv och väggkonstruktion rivs ut och ersätts med en fuktsäker konstruktion.
