# Besiktningsprotokoll

Anticimex Försäkringsbesiktning i samarbete med Fastighetsbyrån

| Fastighetsadress:<br>Redaregatan 8 | |

| Besiktningsdatum:<br>2026-09-02 | Protokollnummer:<br>69915884 |

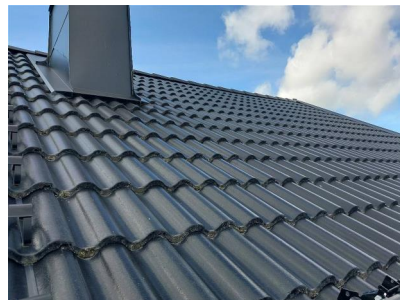
Inget att notera vad gäller sadeltak med betongpannor.

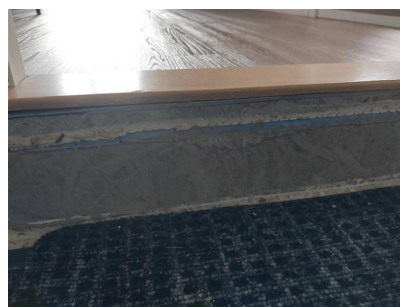
Vid passage och sovrum (tidigare garage) har enligt upplysning nytt golv gjutits upp med kapillärbrytande skikt/fuktskydd och golvvärme installerats.
