# Besiktningsprotokoll

Anticimex Försäkringsbesiktning i samarbete med Fastighetsbyrån

| Fastighetsadress:<br>Enköping Norrby 4 | |

| Besiktningsdatum:<br>2026-08-31 | Protokollnummer:<br>69896219 |

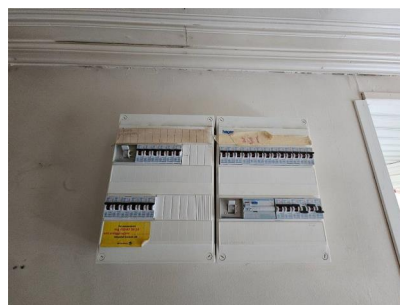
El-centralen har jordfelsbrytare.

Jordfelsbrytare finns installerad vid elcentralen.

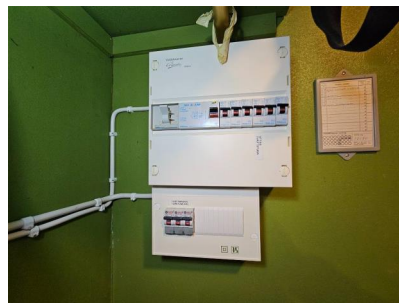
El-centralen har jordfelsbrytare.

Jordfelsbrytare finns installerad vid elcentralen.

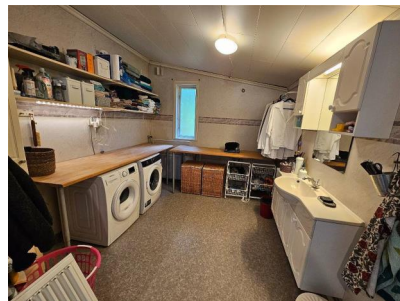
### Entréplan / Tvättstuga/toalett

Vid stickprovskontroll av jordade eluttag noterades inga avvikelser.

-Fuktindikering i utrymmet gav inga förhöjda fuktindikationer.

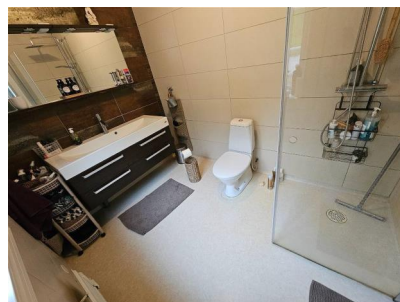
### Entréplan / Dusch/Toalett

Vid stickprovskontroll av jordade eluttag noterades inga avvikelser.

-Fuktindikering i utrymmet gav inga förhöjda fuktindikationer.
