# Besiktningsprotokoll

Anticimex Försäkringsbesiktning i samarbete med Fastighetsbyrån

| Fastighetsadress:<br>Asphultvägen 5 | |

| Besiktningsdatum:<br>2026-09-04 | Protokollnummer:<br>69902635 |

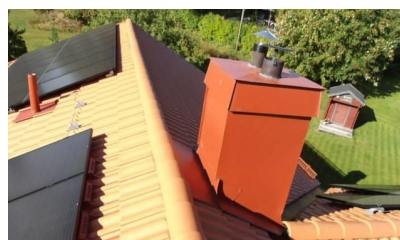
Vindskiveplåt täcker inte ut till pannans dal. Över tid kan fuktrelaterade skador uppstå. Montera bredare vindskiveplåt.
