# Besiktningsprotokoll

Anticimex Försäkringsbesiktning i samarbete med Fastighetsbyrån

| Fastighetsbeteckning:<br>Korpen 27 | |
| Fastighetsadress:<br>Skirtorpsvägen 20 | |

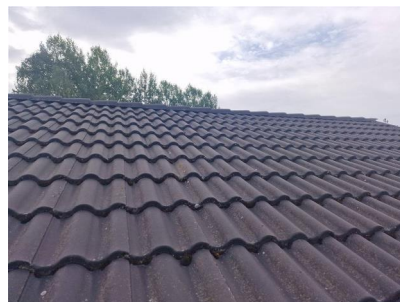
Besiktning av yttertaket har genomförts från mark, anliggande stegen.
