# Besiktningsprotokoll

Anticimex Överlåtelsebesiktning av småhus - nivå 1

| Fastighetsadress:<br>Åby 1 | |

| Besiktningsdatum:<br>2026-09-10 | Protokollnummer:<br>69914748 |

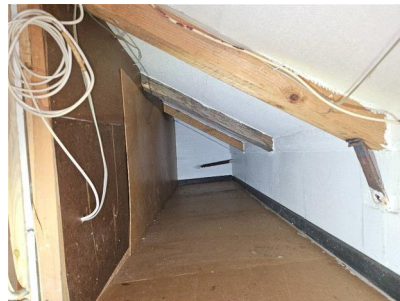
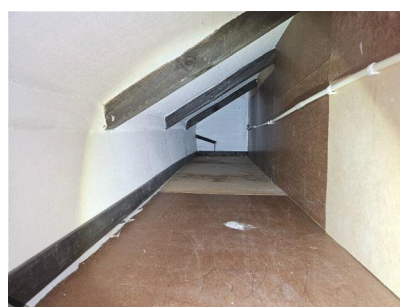
Avsaknaden innebär en ökad risk för att regnvatten kan tränga in i anslutande och bakomliggande konstruktioner, vilket kan medföra fuktrelaterade skador.

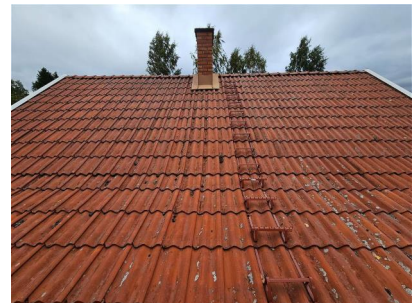
Med denna konstruktion är det extra viktigt att takpannorna är hela. Eftersom underlagstaket inte har en papp kan regn och snö som tränger in genom otätheter leda till fuktskador i underliggande konstruktion.

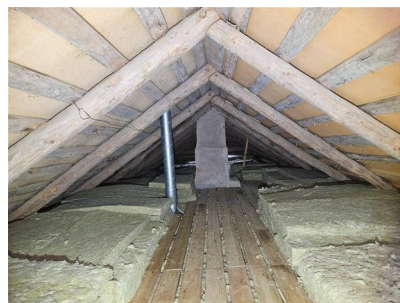
Underlagstaket uppvisar äldre fuktfläckar i anslutning till murstocken.

Vid besiktningstillfället noterades inga förhöjda fuktvärden i området.

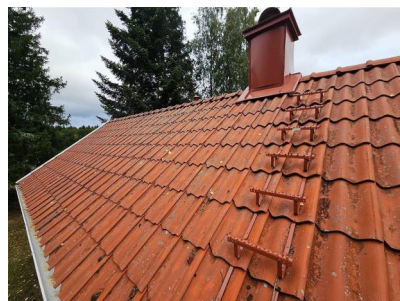
Med denna konstruktion är det extra viktigt att takpannorna är hela. Eftersom underlagstaket inte har en papp kan regn och snö som tränger in genom otätheter leda till fuktskador i underliggande konstruktion.
