# Besiktningsprotokoll

Anticimex Försäkringsbesiktning i samarbete med Fastighetsbyrån

| Fastighetsbeteckning:<br>Norra Mossberg 1:58 | |

| Besiktningsdatum:<br>2026-09-14 | Protokollnummer:<br>69919972 |

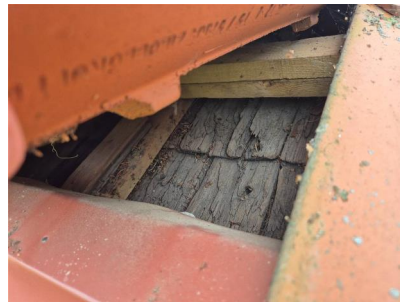
Fuktkvoter uppmättes i takstolar och underlagstak till mellan 10-11% Risk för mikrobiell tillväxt inträffar vid 75% relativ luftfuktighet vilket motsvarar 17% fuktkvot i furuvirke. Observera att fuktigheten på vinden ändras över säsongen, fuktigast är det vindtertid.
