# Besiktningsprotokoll

Anticimex Försäkringsbesiktning i samarbete med Fastighetsbyrån

| Fastighetsadress:<br>Utängen Tallbacka 100 | |

| Besiktningsdatum:<br>2026-09-15 | Protokollnummer:<br>69936069 |

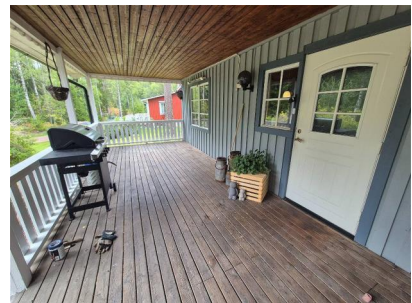
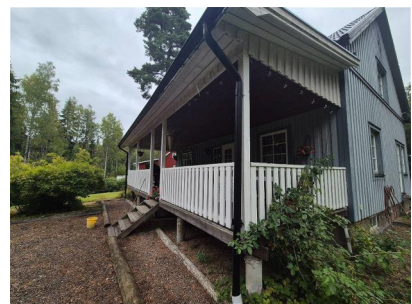
### Utvändigt / Altan

Inget övrigt att notera.

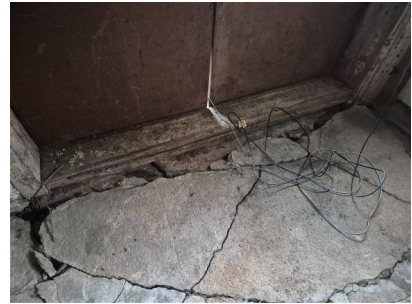
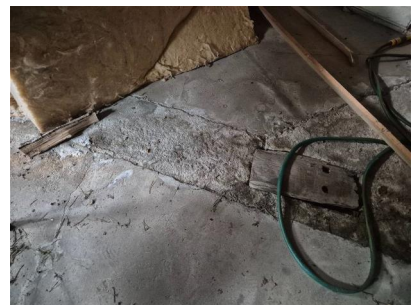
Träkonstruktioner förekommer mot källarytterväggar.  
Gjuten betongplatta har sprickor.  
Ytterdörren är otät och del av betongplatta invid dörr är mycket sprucken.
