# Besiktningsprotokoll

| Fastighetsbeteckning:<br>Västernäs 1:1 | |
| Fastighetsadress:<br>Västernäsvägen 4 | |

| Besiktningsdatum:<br>2026-09-09 | Protokollnummer:<br>69931141 |

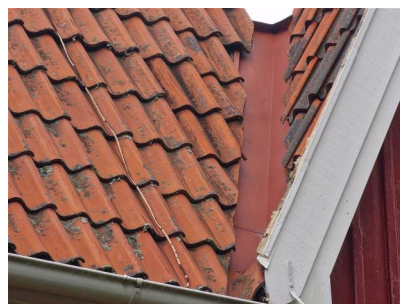
### Utvändigt / Vind

Vid kontroll av vinden uppmättes fuktvärden under kritisk fuktnivå för mikrobiell tillväxt och en normal lukt upplevdes. Fuktkvoten i underlagstak/takbjälkar uppmättes till 11,1 %.

Det finns uttorkade fuktfläckar på flera ställen uppe på vinden. Se tak för mer information.
