# Besiktningsprotokoll

Anticimex Försäkringsbesiktning i samarbete med Fastighetsbyrån

| Fastighetsbeteckning:<br>Åkerby Båtsmanstorp 1:2 | |

| Besiktningsdatum:<br>2026-09-16 | Protokollnummer:<br>69929809 |

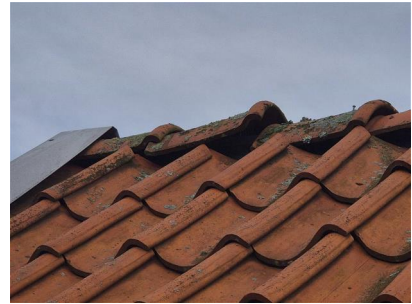
### Utvändigt / Tak över Kök/Dusch/Tvättstuga

Takplåt, plåtdetaljer och ev underlagspapp har enligt vår bedömning en begränsad livslängd. Eftersom husets taktäckning är äldre har det ett minskat motstånd mot vatteninträngning. Detta i sin tur kan leda till fuktskador på träläkt och vidare ner i underliggande konstruktioner.
