# Besiktningsprotokoll

Anticimex Försäkringsbesiktning i samarbete med Fastighetsbyrån

| Fastighetsbeteckning:<br>Sördal 1:64 | |

| Besiktningsdatum:<br>2026-09-22 | Protokollnummer:<br>69944489 |

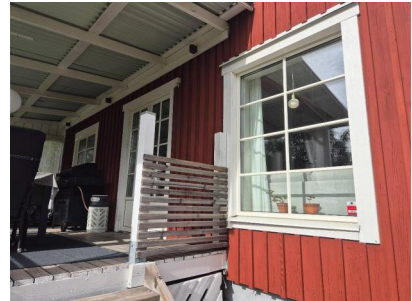
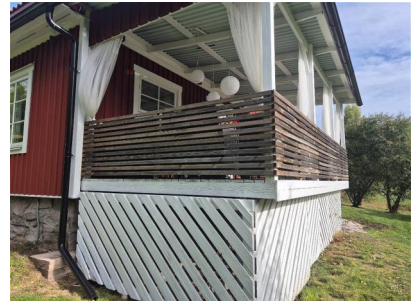
Fuktkvoter uppmättes i bjälklag till mellan 15-17%

Risk för mikrobiell tillväxt sker vid en relativ fuktighet vid 75% vilket motsvarar 17% fuktkvot i furuvirke.

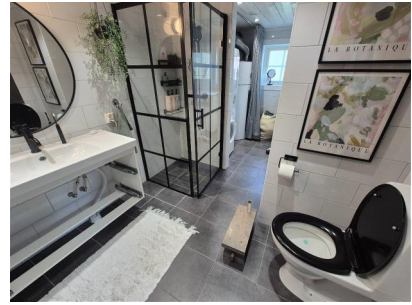
Normala fuktvärden indikerades mot klinker/kakel.

En viss fukt tränger alltid in bakom kakel/klinker via fogarna, detta är helt normalt och innebär inte att tätskiktet/ våtrumsisoleringen under kaklet/klinkern är bristfälligt eller ur funktion.
