# Besiktningsprotokoll

Anticimex Försäkringsbesiktning i samarbete med Fastighetsbyrån

| Fastighetsadress:<br>Tulpanvägen 5 | |

| Besiktningsdatum:<br>2026-09-23 | Protokollnummer:<br>69950184 |

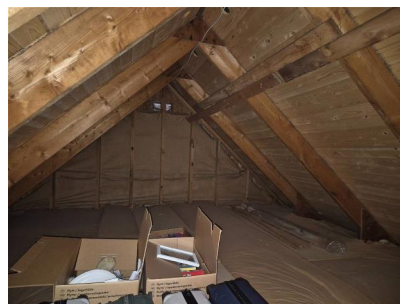
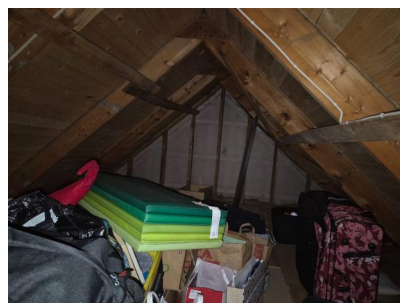
Mossa som växer på taket kan leda till att taktäckningen har ett minskat motstånd mot vatteninträngning. Detta i sin tur kan leda till fuktskador på träläkt och takkonstruktionen vilket kan resultera i mikrobiella skador (angrepp av mikroorganismer).
