# Besiktningsprotokoll

Anticimex Försäkringsbesiktning i samarbete med Fastighetsbyrån

| Fastighetsadress:<br>Villervallavägen 8 | |

| Besiktningsdatum:<br>2026-09-23 | Protokollnummer:<br>69959053 |

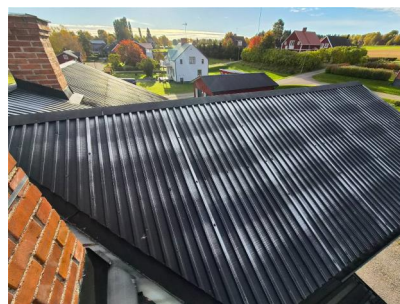
Plåtdetaljer har enligt vår bedömning en begränsad livslängd. Eftersom husets taktäckning är äldre har det ett minskat motstånd mot vatteninträngning. Detta i sin tur kan leda till fuktskador på träläkt och vidare ner i underliggande konstruktioner.

Klockspik har med tiden förmåga av att släppa från underlaget med otätheter som följd. Risk att regn- eller smältvatten tränger ner i underliggande takkonstruktion och orsakar fuktrelaterade skador

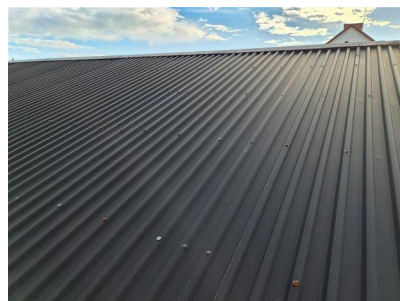
Besiktning av yttertaket har genomförts från mark och från anliggande stege.
