Parabeln 2

Dragonvägen 10

| Uppdragsnummer | G40660 |
| Besiktningsdatum | 2026-09-24 |

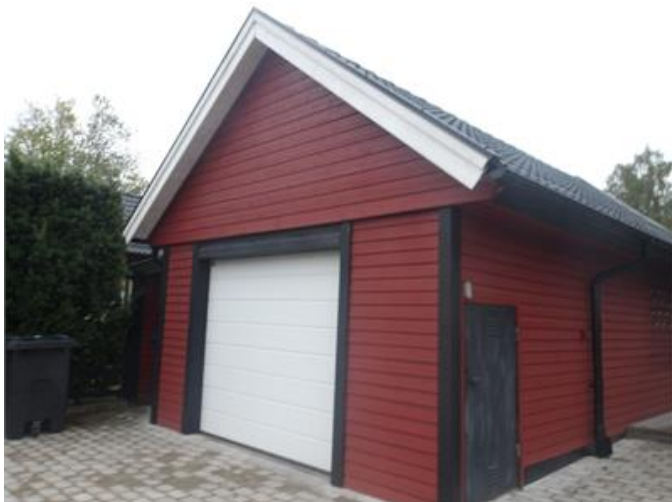
Fristående garage

| Besiktningresultat | | | | | |
|---|---|---|---|---|---|
| Garage/invändigt | | x | | | Då det inte finns någon golvbrunn i garaget och gipsbeklädnaderna bitvis har kontakt med betongplattan rekommenderas att inget vatten (snö) tillförs utrymmet då det kan leda till att vatten rinner ut mot väggarna med risk för fuktskador som följd.<br>Nedre delar är fuktpåverkade, se vidare i bilagan på sida 8. Då det var en del lösöre längs med väggarna gick de inte att besiktiga i sin helhet. |
