# Besiktningsprotokoll

Anticimex Försäkringsbesiktning i samarbete med Fastighetsbyrån

| Fastighetsbeteckning:<br>Persiljan 6 | |

| Besiktningsdatum:<br>2026-09-24 | Protokollnummer:<br>69964151 |

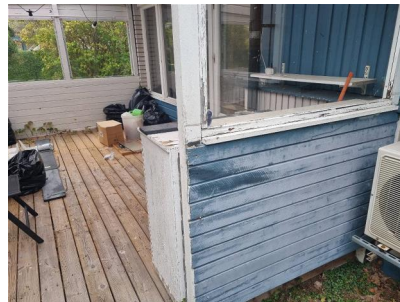
### Utvändigt / Garage utvändigt

Detta kan medföra en ökad risk för fuktrinträngning med fuktrelaterade skador som möjlig följd.

Fuktuppsug noterades i botten av spånskivevägg, troligen sedan innan takbyte.

Fuktkvot i syllar uppmättes till 15,6%
