# Besiktningsprotokoll

Anticimex Försäkringsbesiktning i samarbete med Fastighetsbyrån

| Fastighetsadress:<br>Hallonstigen 5 | |

| Besiktningsdatum:<br>2026-09-28 | Protokollnummer:<br>69955111 |

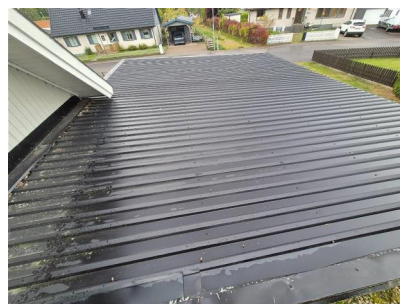
Inget att notera.

Taket är besiktigt från garagetaket.
