# Besiktningsprotokoll

Anticimex Försäkringsbesiktning i samarbete med Fastighetsbyrån

| Fastighetsadress:<br>Tunhemsvägen 20 | |

| Besiktningsdatum:<br>2026-10-01 | Protokollnummer:<br>69956958 |

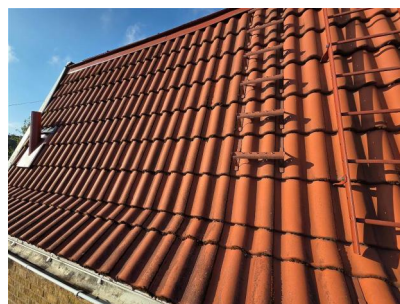
Av säkerhetsskäl har besiktning av yttertaket har genomförts från mark, anliggande stege samt befintlig takstege.

Inget att notera under dessa förutsättningar.

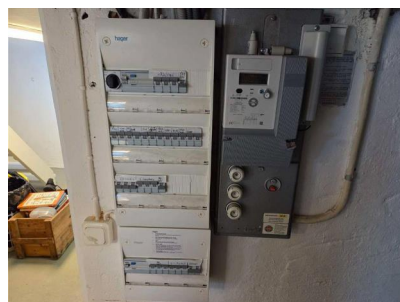
Jordfelsbrytare finns installerad vid el-centralen.

Vid stickprovskontroll av jordade eluttag i kök och våtrum noterades inga avvikelser.
