# Besiktningsprotokoll

Anticimex Försäkringsbesiktning i samarbete med Fastighetsbyrån

| Fastighetsadress:<br>Tallstigen 5 | |

| Besiktningsdatum:<br>2026-09-30 | Protokollnummer:<br>69964109 |

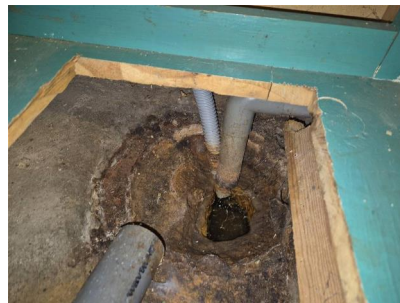
När varmvattenberedaren finns i ett utrymme utan tätskikt ökar risken för fuktrelaterade skador i omkringliggande konstruktioner vid ett läckage.
