# Besiktningsprotokoll

Anticimex Försäkringsbesiktning i samarbete med Fastighetsbyrån

| Fastighetsadress:<br>Mariebergsvägen 37 | |

| Besiktningsdatum:<br>2026-10-02 | Protokollnummer:<br>69953393 |

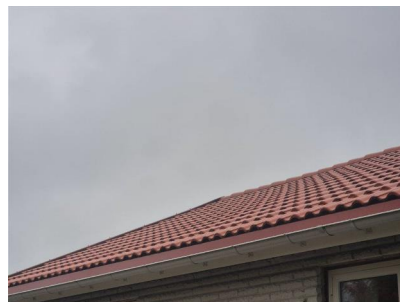
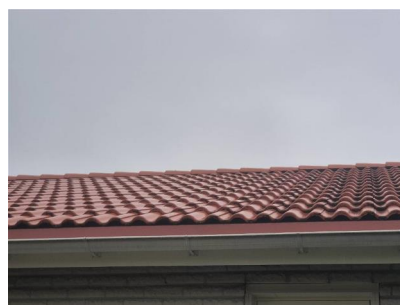
### Utvändigt / Vind

Fuktkvoter uppmättes i takstolar och underlagstak till mellan 10-11% Risk för mikrobiell tillväxt inträffar vid 75% relativ luftfuktighet vilket motsvarar 17% fuktkvot i furuvirke. Observera att fuktigheten på vinden ändras över säsongen, fuktigast är det vindtertid.

Detta kan vara ett tecken på att vinden tillförs fukt inifrån bostaden. Observera att besiktning av bostadens ventilationssystem inte har ingått i uppdraget.

För att komma tillrätta med detta kan fukttillförseln inifrån bostaden behöva minskas. Det kan göras genom att ventilationen i bostaden förbättras samt att eventuella otätheter i vindsbjälklaget (tak-/väggvinklar, taklucka med mera) tätas. Läs Anticimex faktablad om uppvärmda vindsutrymmen för tips och råd.
