# Besiktningssprotokoll

ÅSLANDA 1:27

Åslanda Gårn  
672 91 ÅRJÄNG

FSBS-3518-22623679

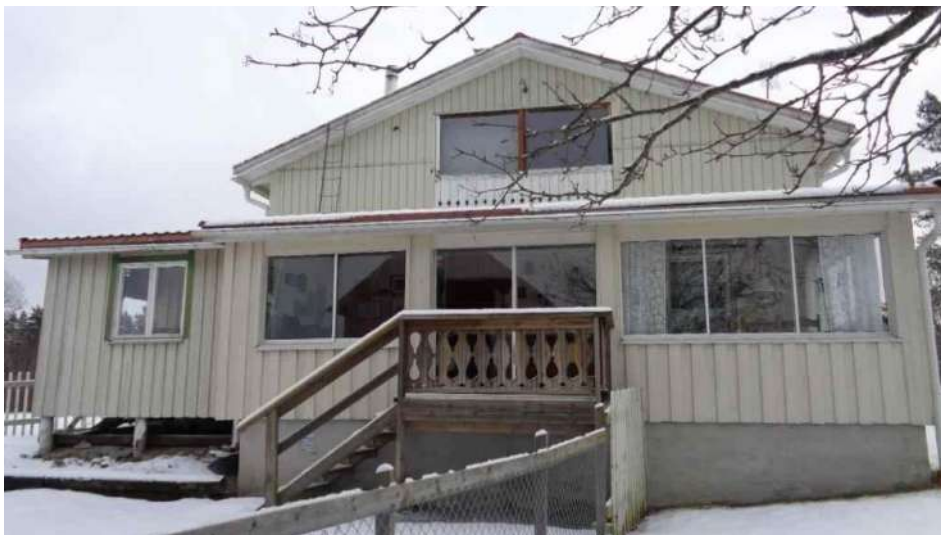
Äldre hus från tidigt 1900-tal eller tidigare. Huset har byggts till i olika omgångar.

Krypgrunden under tillbygget med vardagsrum saknar inspektionslucka och har inte kunnat besiktigas. Eftersom dessa grundläggningar ofta har fuktskador rekommenderar jag att man gör allt som går för att undersöka utrymmet.
