# Besiktningsprotokoll

Anticimex Försäkringsbesiktning i samarbete med Fastighetsbyrån

KANTARELLEN 1

FSBS-2418-23205612

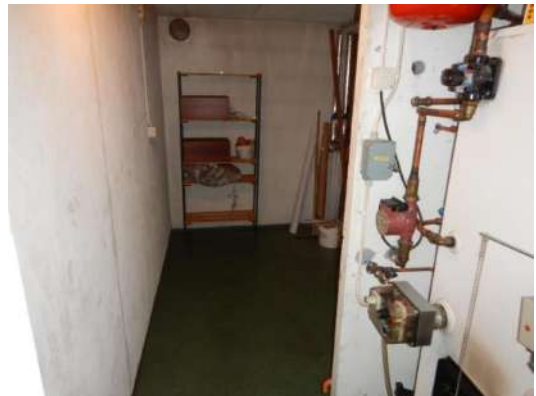
### Källarplan / Gillestuga

Vid kontroll av golv och ytterväggskonstruktionen gjordes ett provhål i golvet där uppmättes fuktvärden över kritisk fuktnivå för mikrobiell tillväxt i golvregel och ytterväggsregel.

Relativ fuktighet uppmättes till 84 % och Fuktkvoten 18 % i golv.

Fuktkvoten uppmätte till 22 % i yttervägg.

En fördjupad undersökning rekommenderas för att konstatera orsak till och omfattning av uppmätta fuktvärden i både golv och ytterväggskonstruktionen. Det är viktigt att tänka på att denna rekommendation om fördjupad undersökningen gäller hela gillestugan.
