# Besiktningssprotokoll

Anticimex Försäkringsbesiktning i samarbete med Fastighetsbyrån

Backsippan 1

FSBS-3518-23340609

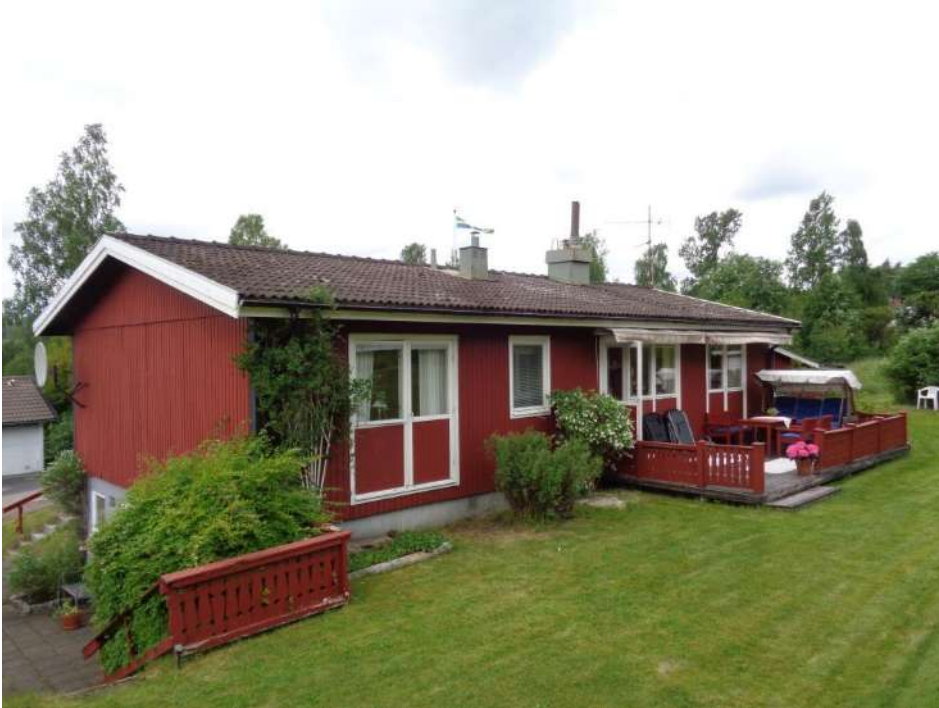
### *Bostadsbyggnad*

Huset är ett 1-plans hus med suterrängkällare byggt 1968. Utvändigt är yttertak i behov av byte och renovering och spår av takläckage har noterats i huset och på vinden. Fasadpanel m.m. är i behov av målning och delvis byte samt vissa fönster och dörrar i behov av målning och underhåll. Badrum/wc är original och är i behov av renovering. I källaren har färgad lättbetong noterats invändigt källarväggar och denna kan ibland avge radon, radonmätning rekommenderas. Förhöjda fuktvärden och mikrobiell lukt har noterats i flytande golvkonstruktion/påreglad vägg i källaren.
