Besiktningssprotokoll

Anticimex Försäkringsbesiktning i samarbete med Fastighetsbyrån

GIMSBÄRKE 6:1

GIMSBÄRKE 456
781 95 BORLÄNGE

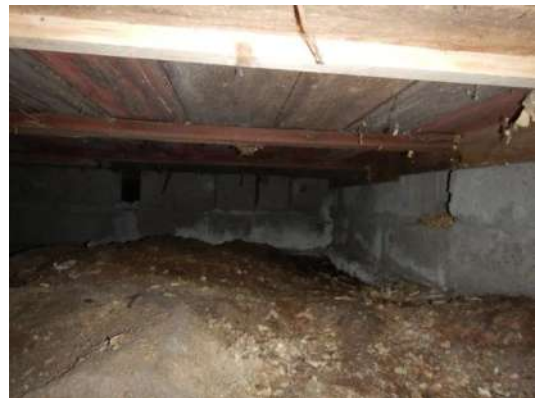
Organiskt material ligger på marken.

Träspill som ligger direkt mot markytan i kryppgrunden riskerar att drabbas av fuktskador. Detta i sin tur kan leda till mikrobiella skador (angrepp av mikroorganismer, rötsvampar etc.) som kan resultera i att mikrobiell lukt sprids till boendemiljön. Rekommenderas att grunden städas från allt organiskt material och att en åldersbeständig plastfolie läggs på markytan för att hindra markfukt från avdunstning i grunden.
