# Besiktningsprotokoll

Anticimex Försäkringsbesiktning i samarbete med Fastighetsbyrån

Björnebol 1:44

FSBS-3519-24888254

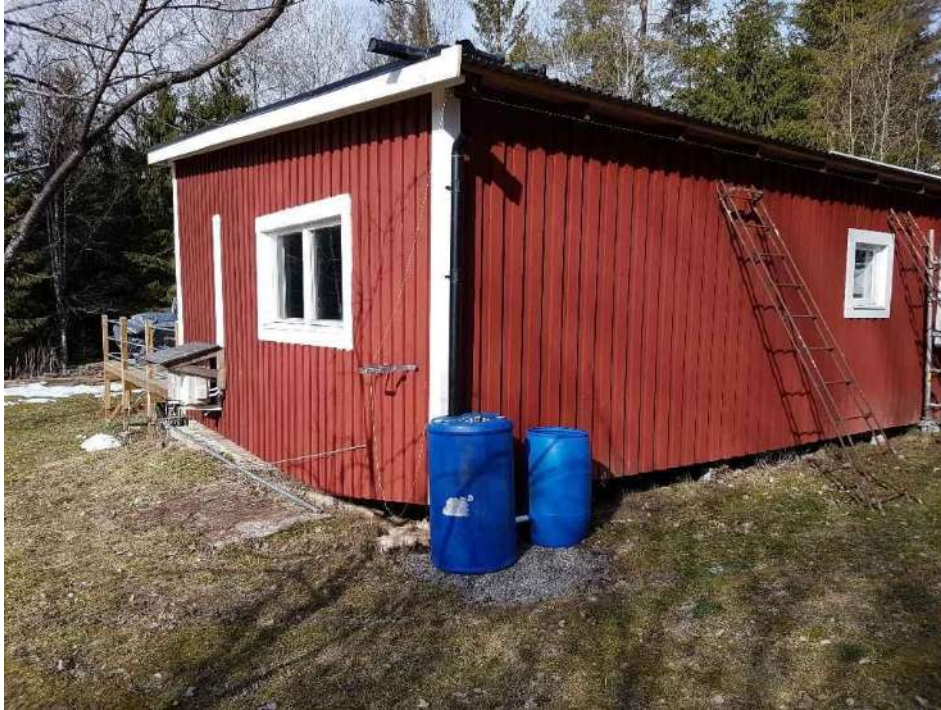
### *Bostadsbyggnad*

Välskött 1 plans hus från någon gång under 1950 talet, huset är tillbyggt 2017. Golven lutar invändigt. I plintgrunden har vissa trossbottensskivor släppts och isolering har rasat ner. Missfärgningar kunde även noteras på skivor.
