# Besiktningsprotokoll

Anticimex Försäkringsbesiktning i samarbete med Fastighetsbyrån

Marbäck 2:49

Marbäcks rådjursväg 10  
305 94 Halmstad

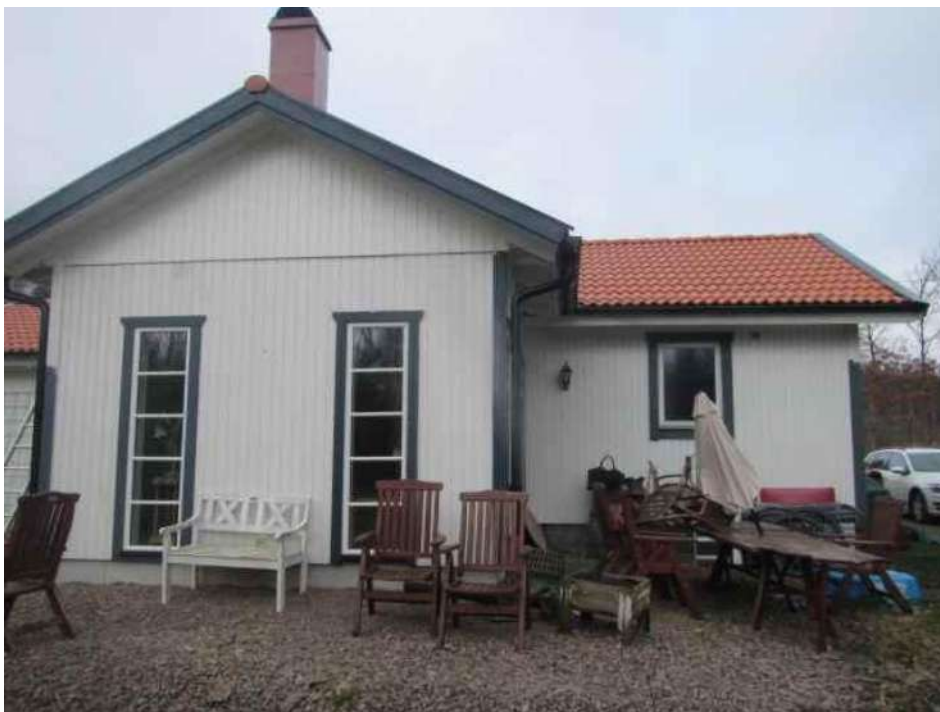
Aktuell byggnad uppfördes 2006 och är tillbyggd 2016.

Huset är delvis belagd med krypgrund och är ur fuktsynpunkt en känslig konstruktion som på grund av temperaturvariationer och markfukt kan få fuktrelaterade skador. I aktuell grund noteras mikrobiell påväxt på blindbotten och detta bör åtgärdas. Mer står att läsa i protokollet samt det bifogade faktabladet.
