# Besiktningsprotokoll

Anticimex Försäkringsbesiktning i samarbete med Fastighetsbyrån

RÄVÖ 1:76

FSBS-5319-25068954

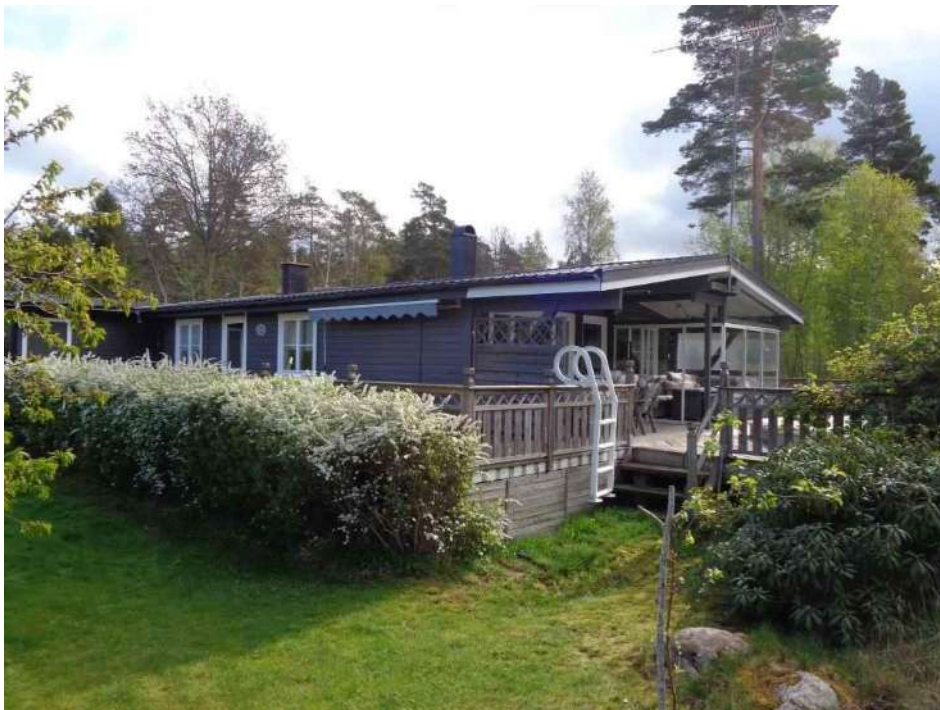
### *Bostadsbyggnad*

Huset står på en kryppgrund som är en grundkonstruktion som ofta har en fuktproblem, som till stor del uppkommer på grund av missgynnsamma temperaturskillnader och det fukttillskott som kommer från marken. För att få kontroll på fuktproblematiken och göra grunden torrare installeras ofta en kryppgrundsavfuktare. För att en sådan installation skall vara möjlig måste grunden tätas mellan markytan och de prefabricerade betongelementen. Man skall även leda bort takavvattningen för att undvika att vattenbegjuta marken runt huset.
