# Besiktningsprotokoll

Anticimex Försäkringsbesiktning i samarbete med Fastighetsbyrån

SVENNEBY 1:416

FSBS-3519-25182757

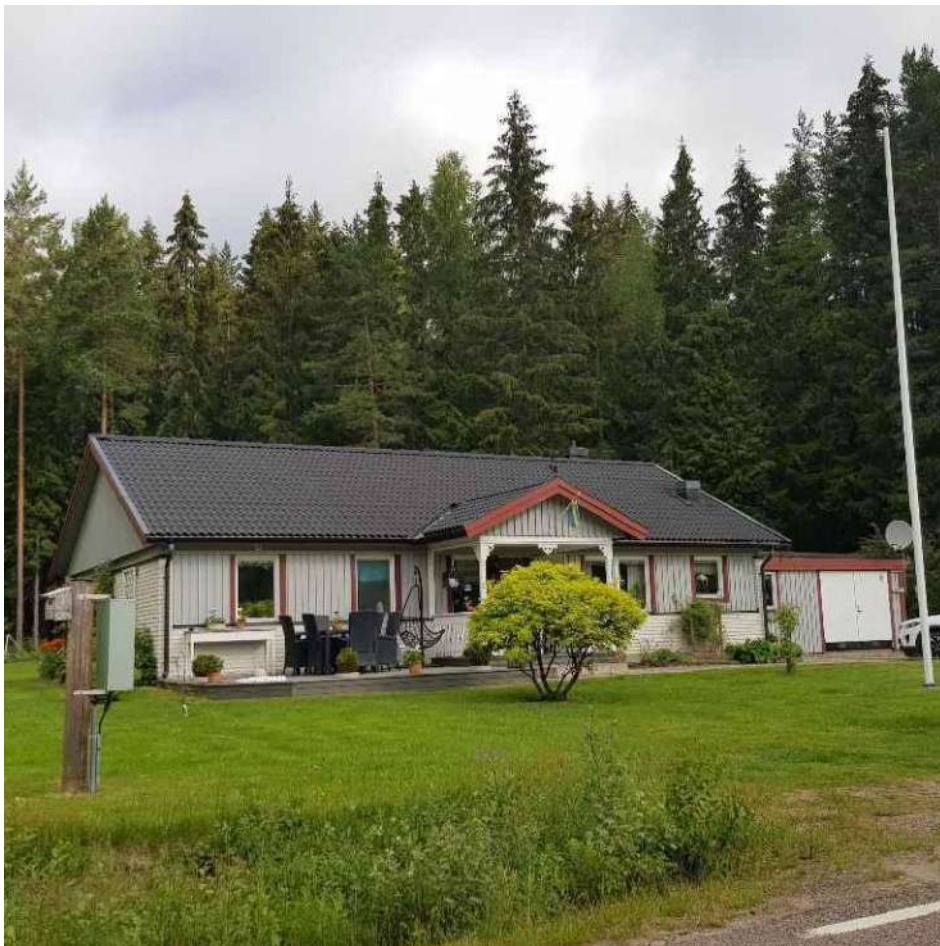
### *Bostadsbyggnad*

Enplanshus med platta på mark från slutet av 1970 talet. Välskött hus med relativt få noteringar. Anmärkningar är gjorda på bl.a. våtrum, vid en eventuell renovering av våtrum bör man följa branschregler.
