# Besiktningsprotokoll

Anticimex Försäkringsbesiktning i samarbete med Fastighetsbyrån

HAMRE 4:95

ÄREBOVÄGEN 18

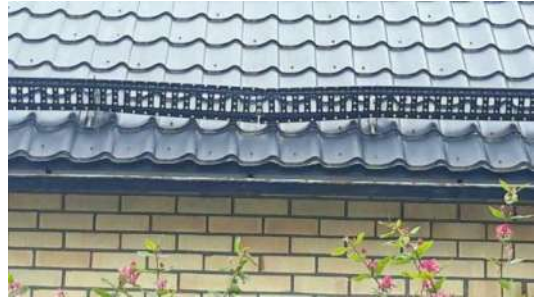
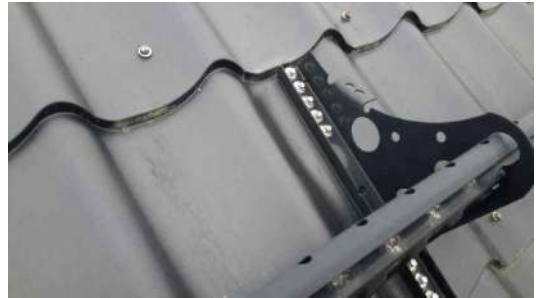
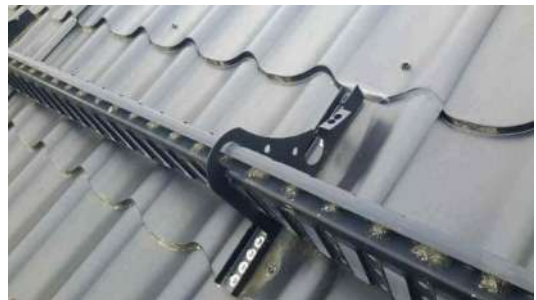
Tegelsten är frostsprängd i murstockens topp.

Risk finns att infästningarna har för snörasskyddet har ej är helt täta, även om man inte kan se något som tyder på det vid besiktningstillfället.
