Rapport avseende Movägen 8, Djurmo  
 Skadedokumentation fuktskada  
 Skadenummer: 03-10268-19 PHE  
 Ocab ordernr: 111137 (2019-07-09)

**Objektbeskrivning avseende Movägen 8, Djurmo**

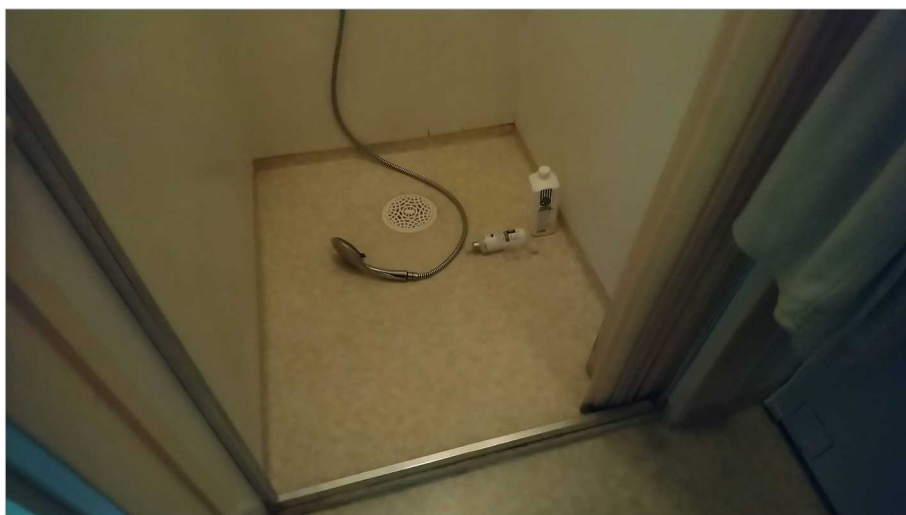
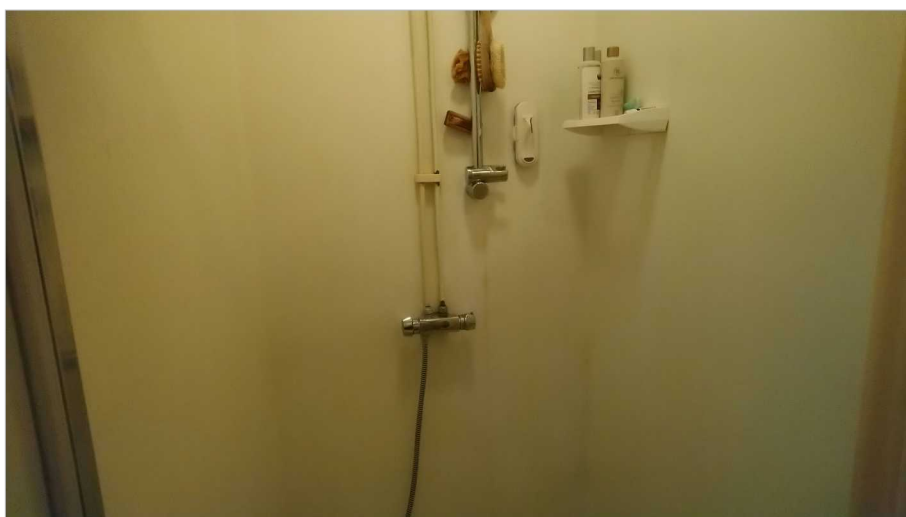
## Bilder Duschrom

Duschrum där vi uppmäter höga fuktindikationer inom blå markerat område på skiss. Skadan verkar ha sitt ursprung från infästning till duschdörr. Ingen skada på tätskiktet kan ses vid besöket det får klargöras när skadan öppnas.

Konstruktion	Mängd	Föreslagen åtgärd
Sockel saknas	7,6 m	
Plastmatta med uppvik, Ej angivet -90 tal	3,21 m <sup>2</sup>	Rivning/Nymontering
Spånskiva på regler	1,00 m <sup>2</sup>	Rivning/Nymontering, del av yta 1.0m2
Regelstomme trä	3,21 m <sup>2</sup>	Fuktmätning efter friläggning, del av yta 0.0m2
Mineralull	1,00 m <sup>2</sup>	Rivning/Nymontering, del av yta 1.0m2

Konstruktion	Mängd	Föreslagen åtgärd
Slät list mot Trä/Stålrregel, 2 hörn	6,9 m	Ingen åtgärd
Plastmatta, Ej angivet -90 tal	7,68 m <sup>2</sup>	Rivning/Nymontering, plastmatta på vägg i dusch.
