Besiktningssprotokoll

Anticimex Försäkringsbesiktning i samarbete med Fastighetsbyrån

LÖJAN 6

ÄNGSGATAN 12
386 50 MÖRBYLÅNGA

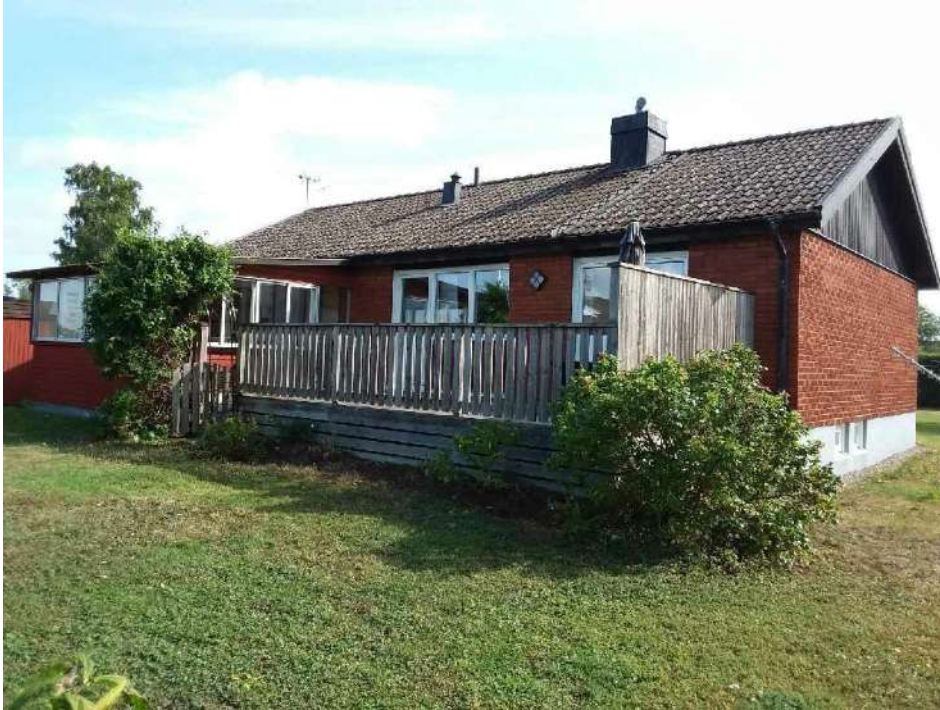
Bostadsbyggnad

Huset bedöms vara i ett allmänt gott skick, dock kan man förvänta sig viss modernisering, då tekniska livslängder är uppnådda, främst syftas på taket. I samband med en eventuell takomläggning kan man rekommendera att även byta underlagstaket av plywood mot en stabilare konstruktion med råspont och underlagspapp.

Ventilationen i boendemiljön bör uppmärksammas, då moderniseringar i energibesparande syfte förändrar basala funktioner, och generellt rekommenderas tilluft i sov och sällskapsutrymmen, och mekaniskt driven frånluft i våtutrymmen.
