# Besiktningsprotokoll

Anticimex Försäkringsbesiktning i samarbete med Fastighetsbyrån

RYLAND 3:50

JÄRPENBACKEN 1A

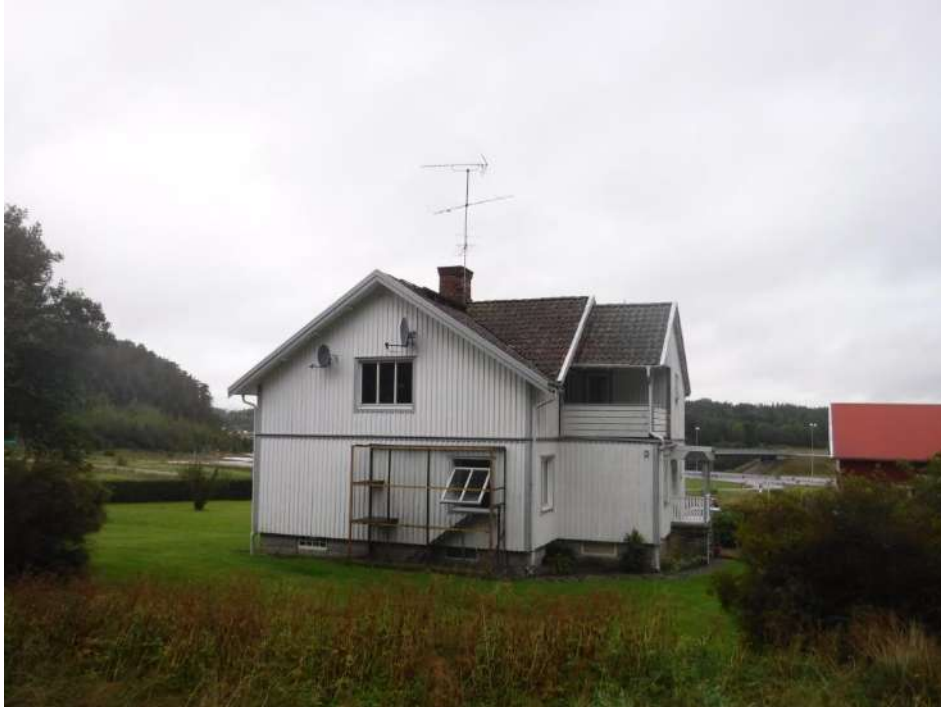
### *Bostadsbyggnad*

Anmärkningar och brister i protokollet är av sådant slag man ofta kan förvänta sig av hus byggda på detta sätt och vid denna tidpunkt, vilket delvis består i åldersslitage.

Våtrummen bör renoveras, samt en genomgående kontroll av elsystemet. Taket är äldre och det finns något mindre läckage som inte har orsakat några följdskador, men man bör uppdatera takbeläggningen.

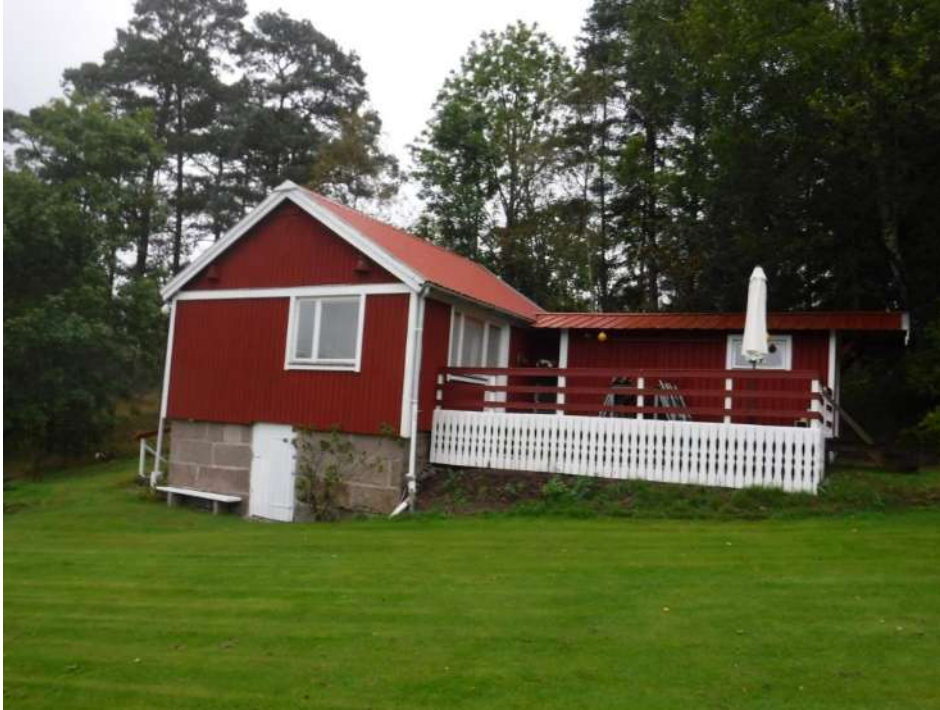
### *Lillstuga*

Våtrummet är i behov av renovering. Mindre fuktskada förekommer. Planera kommande renovering enl. branschkrav.  
Ventilationen bör bättras, då kökskanalen avslutas på vinden.
