## BYGGNADSTEKNISK STATUSBESIKTNING

BRF INLAND 3  
REGEENTSGATAN 21, ROSLINS VÄG 2

2018-10-09 BO-ARNE SVENSSON

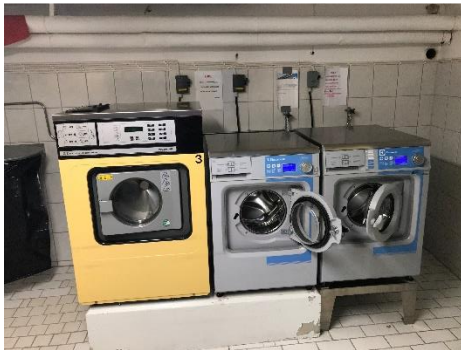
## 6.2 Tvättstuga

Tvättstuga finns i källaren Drottninggatan 24. Den är i bra skick med klinkers på golv och kaklade väggar. Ny tvätt utrustning
