# Besiktningsprotokoll

Anticimex Försäkringsbesiktning i samarbete med Fastighetsbyrån

| Fastighetsadress:<br>Nya Tingstadsgatan 5 | |

| Besiktningsdatum:<br>2021-02-24 | Protokollnummer:<br>66083184 |

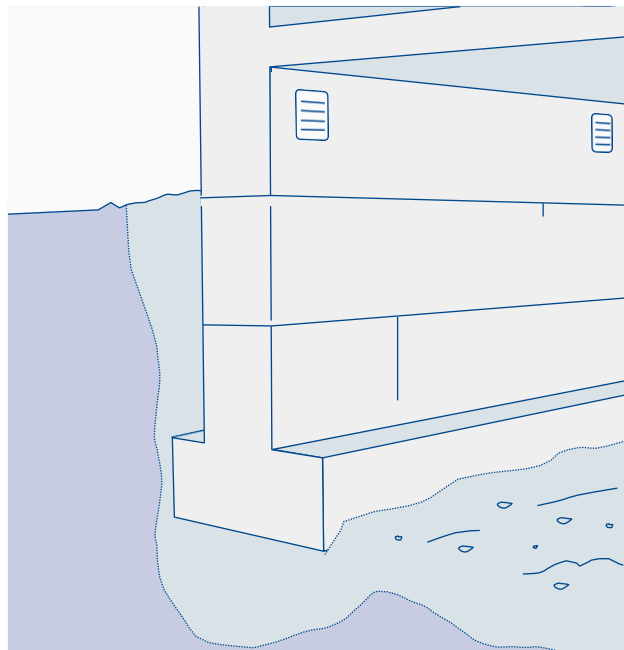
Problemet med uteluftsventilerade krypgrunder är att de på vintern endast får ett litet värmetillskott. Det medför att de förblir kalla även under en stor del av sommarhalvåret. På sommaren ventileras dock varm uteluft in som kyls ned i grundens kalla miljö. Högre luftfuktighet uppstår och, i värsta fall, kondens.

När varm luft ventileras in i en kall krypgrund, kyls luften ned och kondensation uppstår. Det kan i sin tur leda till fukt- och mögelskador.

### En avfuktare håller luftfuktigheten låg
