# Besiktningssprotokoll

Anticimex Försäkringsbesiktning i samarbete med Fastighetsbyrån

Fastighetsbeteckning: Åmberg 6:55	
Fastighetsadress: Bondevägen 14b	
Postnummer: 686 31	Ort: Sunne

Besiktningdatum: 2022-01-11	Protokollnummer: 66687425
Temperatur: 0°C	Väderlek: Mulet
Tekniker: Peter Karlsson	
E-post: Peter.Karlsson@anticimex.se	
Kontor: Karlstad	
Övriga närvarande:

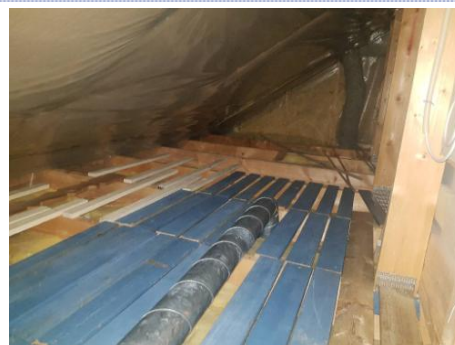
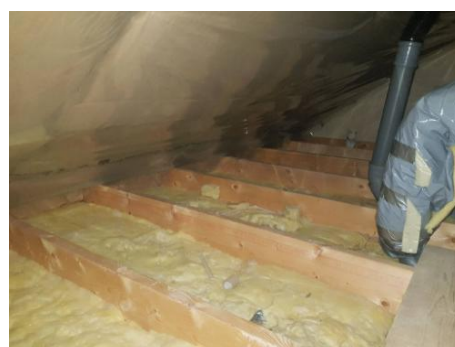
Fuktkvoter uppmättes i takstolar till mellan 8-9%

Risk för mikrobiell tillväxt föreligger om den relativa fuktigheten (RF) i den omgivande luften är över 75% vilket i furuvirke motsvarar en fuktkvot (FK) på 17%.
