Besiktningssprotokoll

Fastighetsbeteckning: Draken 2	
Fastighetsadress: Marknadsvägen 24	
Postnummer: 289 46	Ort: Glimåkra

Besiktningdatum: 2022-02-16	Protokollnummer: 66743890
Temperatur: 4	Väderlek: Mulet
Tekniker: Ulf Wadst	
E-post: ulf.wadst@anticimex.se	
Kontor: Kristianstad	
Närvarande: Ägare.

Försäkringsbesiktning

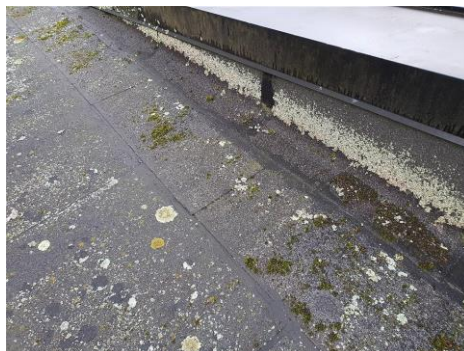
Vatten från taket avleds med inbyggd takbrunn. Detta medför en ökad risk för fuktskador i omkringliggande konstruktioner. Vanliga orsaker till fuktskador är läckage i skarvar mellan takpapp och brunn, skarv mellan brunn och stuprör eller igensatta takbrunnar.
