# Översiktlig miljöteknisk markundersökning

Visingsö - Tunnerstad 1:21

**Sundberg Sustainability AB**  
**Jönköping 2019-04-16**

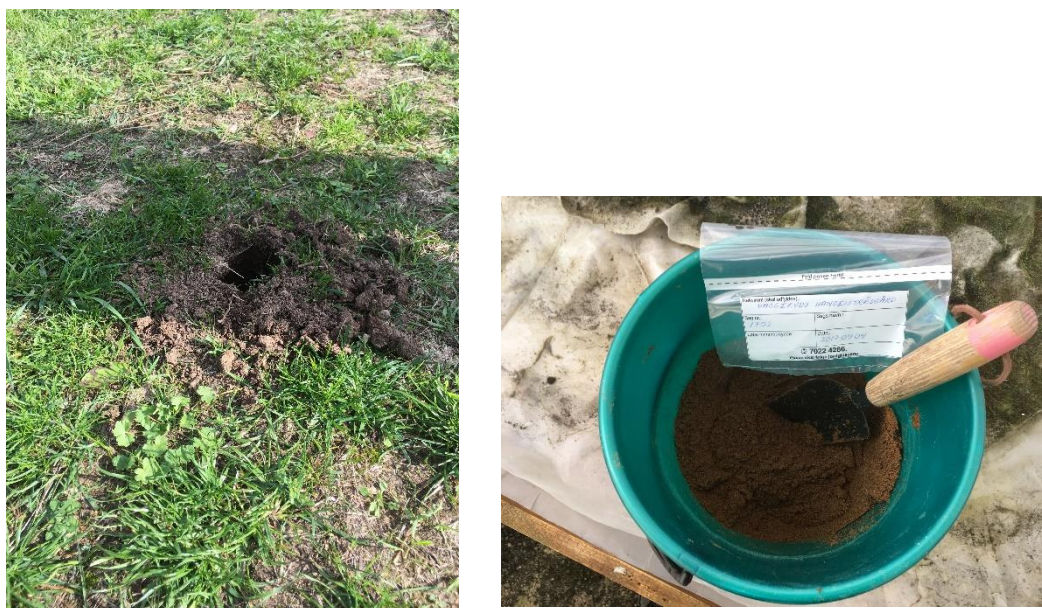
Figur 3 Provtagning av jord (samlingsprover)

Samlingsprov på jord har tagits ut i fem "provpunkter" (provområden). Prov togs ut från 0-0,2 meter under markytan (figur 3 nedan). Provtagning genomfördes med augerborr.

Uttagna samlingsprover (från 8 punkter inom 1804, 6 punkter inom 1802 och 4 punkter från övriga provområden) blandades noggrant i hink innan en mindre mängd av provet togs ut till en provpåse tillhandahållen av Eurofins. Provet blandades ytterligare en gång i provpåsen innan ett delprov togs ut i glasburk tillhandahållen av Eurofins. Provtagningsutrustningen rengjordes med vatten mellan provtagning i respektive provområde.

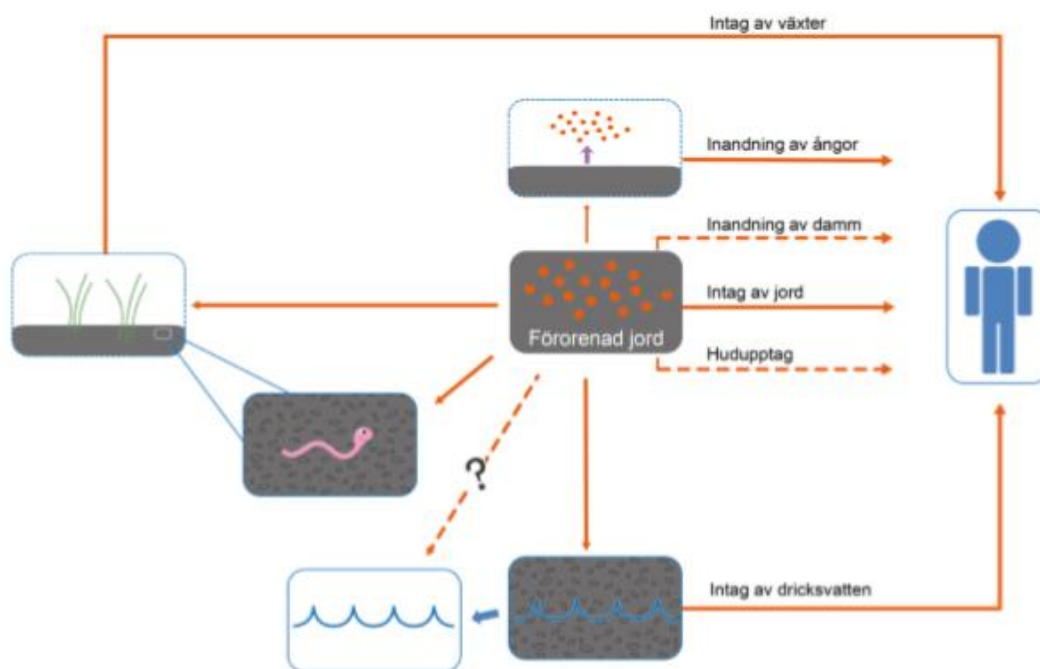
*Figur 4 Konceptuell modell för bedömning av risker vid f.d. handelsträdgårdar. Från Länsstyrelserna 2017:9.*

I genomförd undersökning av jord inom Tunnerstad 1:21 har DDT identifierats i halter över KM. I uttaget grundvattenprov har föroreningar över KM inte identifierats. I den konceptuella modellen ovan (figur 4) är det därför föroreningar i jord och följande exponeringsvägar för människor, som är aktuella (kallas även styrande exponeringsvägar):

- Intag av jord
- Spridning från jord till växter, samt intag av växter
