# Besiktningsprotokoll

Anticimex Försäkringsbesiktning i samarbete med Fastighetsbyrån

| Fastighetsadress:<br>Gärdesvägen 4 | |

| Besiktningsdatum:<br>2022-09-05 | Protokollnummer:<br>67123118 |

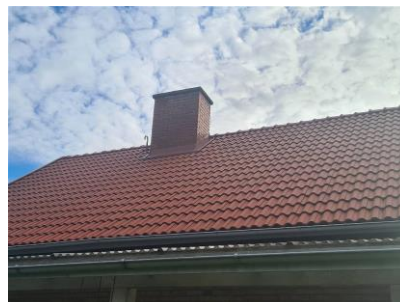
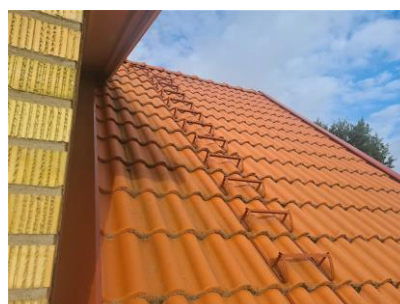
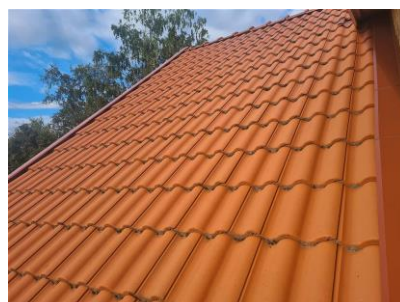
Fuktkvoter uppmättes i takstolar och underlagstak till mellan 8-10% Risk för mikrobiell tillväxt inträffar vid 75% relativ luftfuktighet vilket motsvarar 17% fuktkvot i furuvirke. Observera att fuktigheten på vinden ändras över säsongen, fuktigast är det vindtertid.

Underlagstaket har äldre fuktfläckar.

Noterade fuktfläckar uppstod innan takomläggningen.
