# Besiktningsprotokoll

Anticimex Försäkringsbesiktning i samarbete med Fastighetsbyrån

| Fastighetsadress:<br>Högsäter Ängsbacken 2 | |

| Besiktningsdatum:<br>2022-10-10 | Protokollnummer:<br>67207743 |

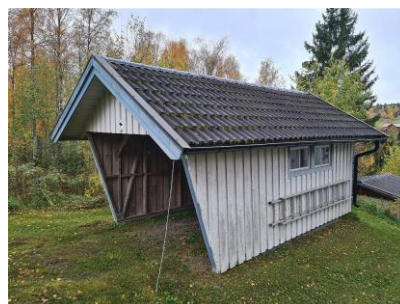
Inget att notera.

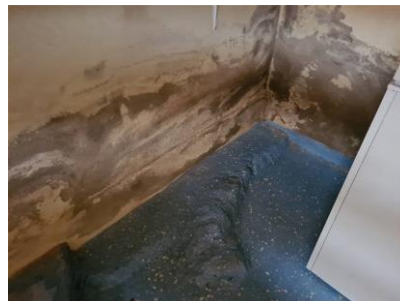
### Källarplan / Gym/träningsrum

Vid kontroll av konstruktion uppmättes fuktvärden över kritisk nivå för mikrobiell tillväxt och normal lukt upplevdes.

Källargrundmurar med påreglade isolerade ytterväggar.  
Fuktkvoten uppmättes till 17 % Risk för mikrobiell tillväxt inträffar vid 75% relativ luftfuktighet vilket motsvarar 17% fuktkvot i furuvirke, och en normal lukt kunde kännas i golv/vägg vinkel.

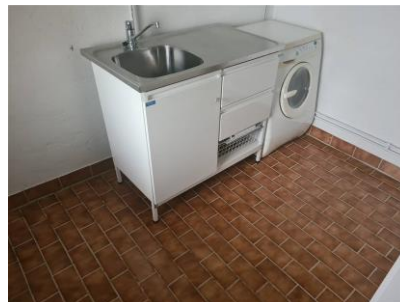
Normala fuktvärden indikerades mot klinker/kakel.

En viss fukt tränger alltid in bakom kakel/klinker via fogarna, detta är helt normalt och innebär inte att tätskiktet/ våtrumsisoleringen under kaklet/klinkern är bristfälligt eller ur funktion.
