Besiktningssprotokoll

Anticimex Försäkringsbesiktning i samarbete med Fastighetsbyrån

Fastighetsbeteckning: Lurs-Torp 4:11	
Fastighetsadress: Torp 7	
Postnummer: 457 96	Ort: Lur

Försäkringsbesiktning

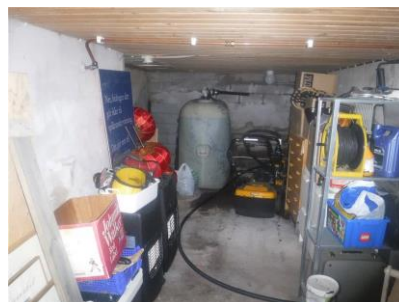
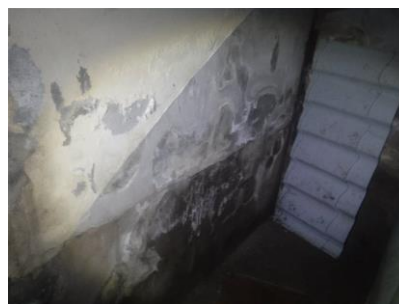
- Vid kontroll av grovkällaren uppmättes förhöjda fuktvärden.
- Vatten tränger in i utrymmet och grundmuren är fuktig.
- Röttskyddsbehandlat virke förekommer.

Fuktkvoten uppmättes till 19% i blindbotten.

Risk för mikrobiell tillväxt föreligger om fuktkvoten överstiger 17%.

Uppmätta fuktvärden indikerar att grovkällaren är så fuktig att mikroorganismer utvecklas, vilket kan medför att fuktrelaterade skador uppkommer. Det rekommenderas att utrymmet görs torrare vilket kan utföras med hjälp av en krypgrundsavfuktare. Det rekommenderas även att utvändigt fuktskydd/dränering ses över för att förhindra att vatten tränger in, se även position stuprör.

Röttskyddsbehandlat virke från aktuell byggperiod kan avge en avvikande kemisk lukt som kan spridas till boendemiljön. Vid besiktningstillfället upplevdes ingen avvikande kemisk lukt varken i grovkällaren eller i boendemiljön.

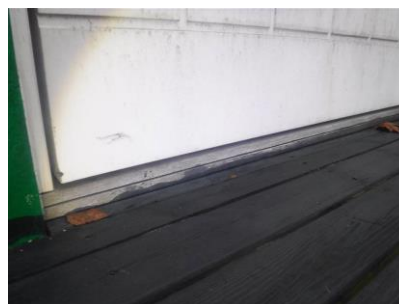
Avsaknad av tröskelbleck medför en risk att vatten tränger in med fuktskador som följd.

Skador i dörrkarm och tröskel enligt ovan bedöms ej kunna orsaka bakomliggande skador, byte av skadat material är att rekommendera.

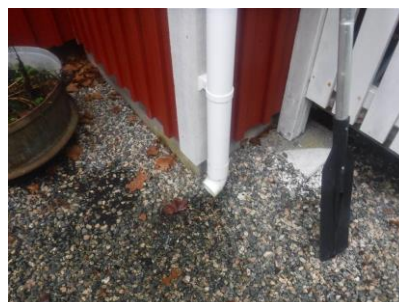
- Stuprör avslutas intill sockel.

Detta medför en ökad fuktbelastning mot grovkällaren och torpargrunden, vilket kan medföra ett för fuktigt klimat och att fuktskador uppkommer.

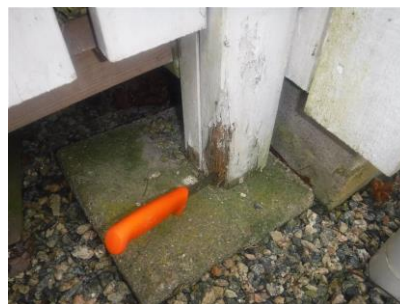
Mindre rötskador finns i bärande träregel som är placerad på en marksten utan underliggande fuktskydd.

Dessa skador bedöms ej vara hämmande för konstruktionens bärlighet i dagsläget men byte av skadad material rekommenderas.
