# Utredningsprotokoll

## Anticimex Utredningsuppdrag

| Fastighetsbeteckning:<br>Gammelgården 8:64 | |

| Besiktningsdatum:<br>2022-10-04 | Protokollnummer:<br>67207009 |

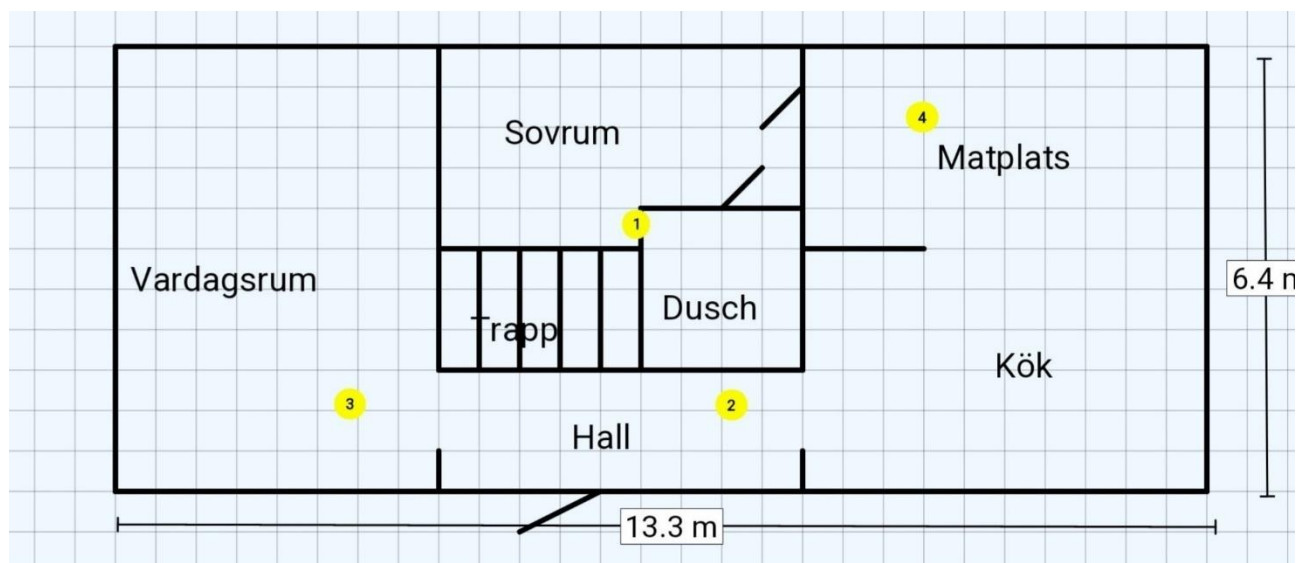
| Materialprov/plats | Lukt |
|---|---|
| Provhål 3 under vardagsrum | Tydlig mikrobiell lukt |
| Provhål 4 under matplats | Tydlig mikrobiell lukt |

- Även golvbjälklaget (spånisoleringen/mineralullen) är under delar av året så fuktig att mikrobiell tillväxt är möjlig. Detta har orsakat den kraftiga lukt som känns från isoleringen.

På grund av dessa skador måste golvbjälklaget bytas ut. Eftersom grunden inte är krypbar görs en sådan åtgärd inifrån.

Vid renoveringen kan man antingen återställa bjälklaget med ett nytt torpargrundsbjälklag eller med en helgjuten betongplatta.
