Besiktningssprotokoll

Anticimex Försäkringsbesiktning i samarbete med Fastighetsbyrån

Fastighetsbeteckning: Barnarp 1:203	
Fastighetsadress: Gästgivarvägen 4	
Postnummer: 556 33	Ort: Jönköping

Besiktningdatum: 2023-01-17	Protokollnummer: 67398966
Temperatur: 2 °C	Väderlek: Mulet
Tekniker: Tomas Odelrot	
E-post: tomas.odelrot@Anticimex.se	
Kontor: Jönköping	
Närvarande: Representant för fastighetsägare

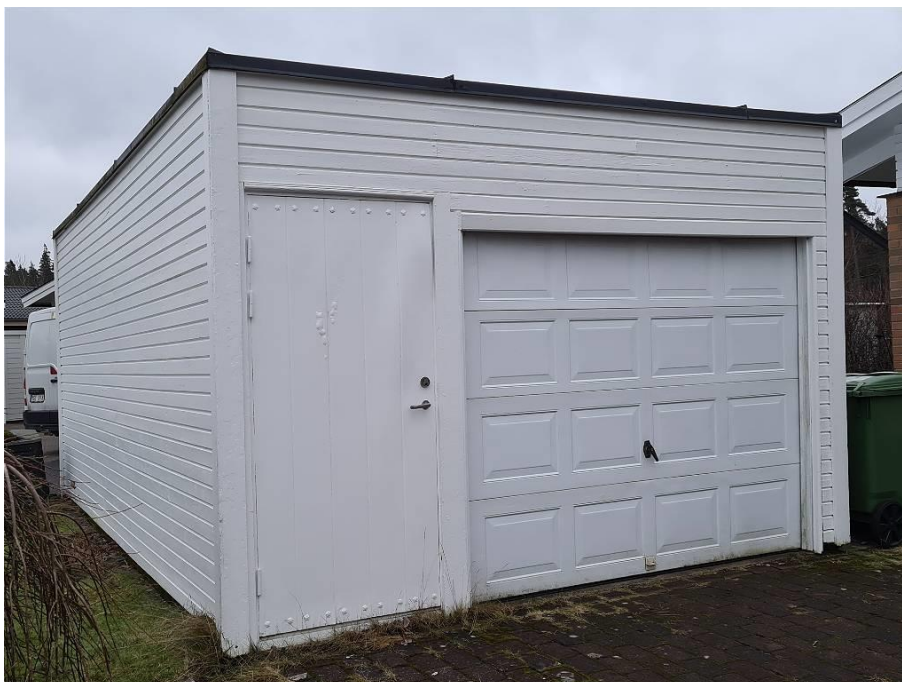
Byggnadsbeskrivning Garage

Allt trä behöver översyn. Yttertak är äldre och har läckage. Missfärgningar finns i garagets tak och väggar med förhöjda fuktvärden. Fuktkvoten upp till 35%. Riskgränsen är över 17%.
