# Besiktningsprotokoll

Anticimex Försäkringsbesiktning i samarbete med Fastighetsbyrån

| Fastighetsadress:<br>Harry Martinsons väg 13 | |

| Besiktningsdatum:<br>2023-02-03 | Protokollnummer:<br>67407540 |

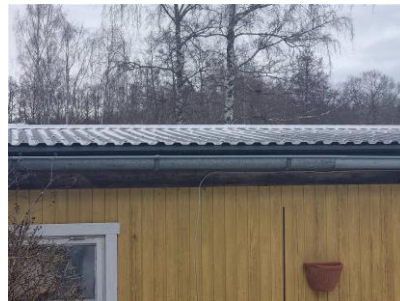
Inget att notera.

Besiktades från takfoten.
