# Besiktningsprotokoll

Anticimex Försäkringsbesiktning i samarbete med Fastighetsbyrån

| Fastighetsadress:<br>Nyvägen 9 | |

| Besiktningsdatum:<br>2023-04-20 | Protokollnummer:<br>67557216 |

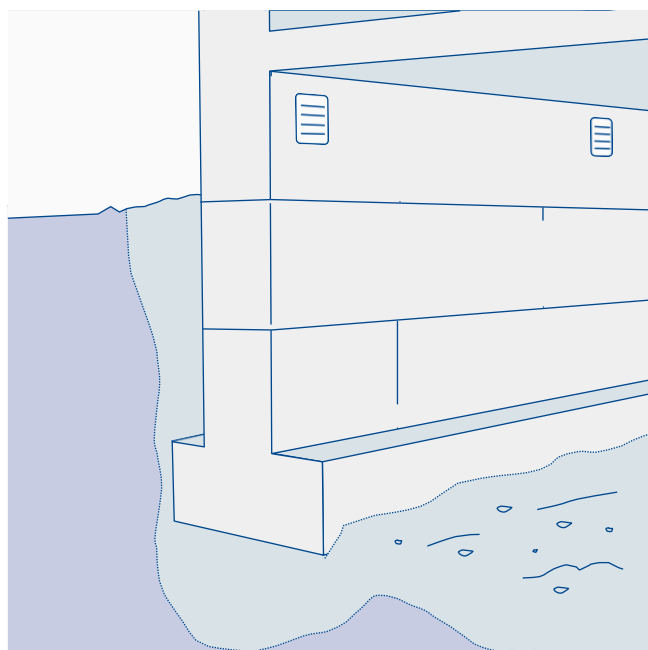
Problemet med uteluftsventilerade krypgrunder är att de på vintern endast får ett litet värmetillskott. Det medför att de förblir kalla även under en stor del av sommarhalvåret. På sommaren ventileras dock varm uteluft in som kyls ned i grundens kalla miljö. Högre luftfuktighet uppstår och, i värsta fall, kondens.

I denna fuktiga miljö finns risk att mikroorganismer, till exempel mögel, bakterier och röta, utvecklas. Tillförs ytterligare fukt till krypgrunden, exempelvis via vattensom läcker in eller fukt som avges från mark och grundmurar, ökar risken för mikrobiell påväxt (mögel, bakterier och röta). Detta kan dessutom orsaka en obehaglig lukt som kan spridas till boendemiljön.

När varm luft ventileras in i en kall krypgrund, kyls luften ned och kondensation uppstår. Det kan i sin tur leda till fukt- och mögelskador.

### **En avfuktare håller luftfuktigheten låg**
