Besiktningssprotokoll

Anticimex Försäkringsbesiktning i samarbete med Fastighetsbyrån

| Fastighetsadress: Backevägen 12 | |

| Besiktningdatum: 2023-05-29 | Protokollnummer: 67621891 |

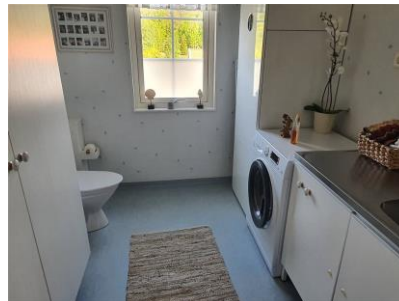
Entréplan / Tvättstuga och toalett

- ✓ Inget att notera.
- Fuktindikering utfördes i utrymmet utan anmärkning.
- Funktionskontroll av eluttag utfördes i utrymmet utan anmärkning.

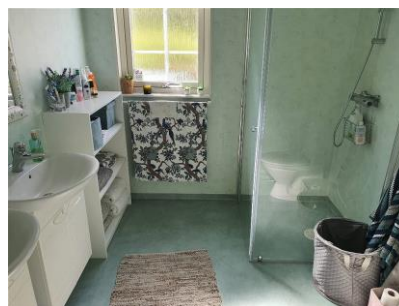
Entréplan / Dusch/Toalett

- ✓ Inget att notera.
- Fuktindikering utfördes i utrymmet utan anmärkning.
- Funktionskontroll av eluttag utfördes i utrymmet utan anmärkning.

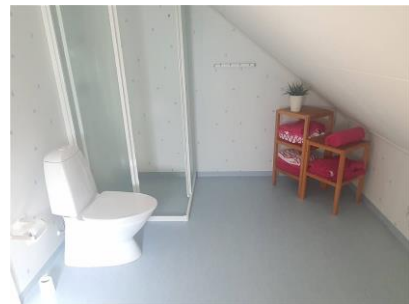
Fuktindikering utfördes i utrymmet utan anmärkning.

Funktionskontroll av eluttag utfördes i utrymmet utan anmärkning.

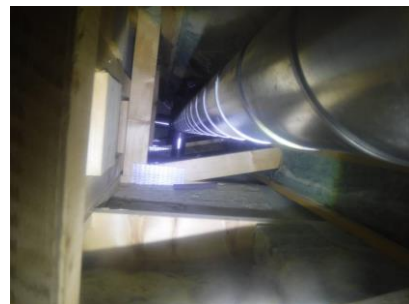
Övre plan / Installationsutrymme

Inget att notera.
