# Besiktningsprotokoll

Anticimex Försäkringsbesiktning i samarbete med Fastighetsbyrån

| Fastighetsbeteckning:<br>Utby 5:13 | |

| Besiktningsdatum:<br>2022-09-28 | Protokollnummer:<br>67174500 |

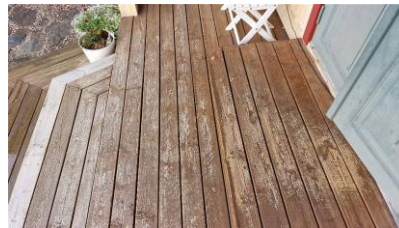
### Utvändigt / Altan/Uterum

Dörrar där målningsbehov finns riskerar att få fukt- och rötskador på grund av sämre vattenavvisande förmåga.

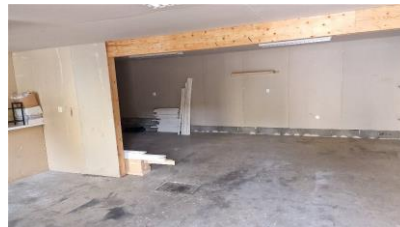
### Garage invändigt / Gästlägenhet

Kontroll av konstruktionen utfördes via provhål i vägg där marken är motfylld utifrån. Fuktkvoten uppmättes till 14% och normal lukt upplevdes. Gränsvärde 17%.

Befintlig konstruktion riskerar att drabbas av fuktskador på grund av fuktpåverkan från mark.
