# Besiktningsprotokoll

Anticimex Försäkringsbesiktning i samarbete med Fastighetsbyrån

| Fastighetsadress:<br>Borgvägen 16 | |

| Besiktningsdatum:<br>2023-06-02 | Protokollnummer:<br>67602468 |

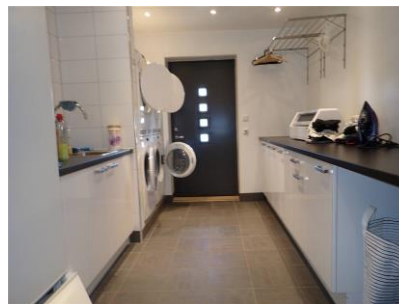
Normala fuktvärden indikerades mot klinker/kakel.

En viss fukt tränger alltid in bakom kakel/klinker via fogarna, detta är helt normalt och innebär inte att tätskiktet/ våtrumsisoleringen under kaklet/klinkern är bristfälligt eller ur funktion.

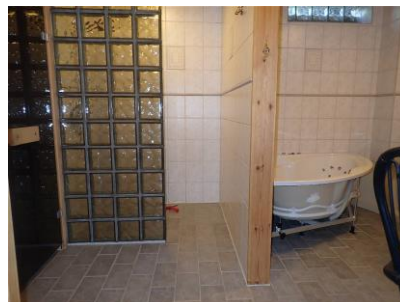
Normala fuktvärden indikerades mot klinker/kakel.

En viss fukt tränger alltid in bakom kakel/klinker via fogarna, detta är helt normalt och innebär inte att tätskiktet/ våtrumsisoleringen under kaklet/klinkern är bristfälligt eller ur funktion.

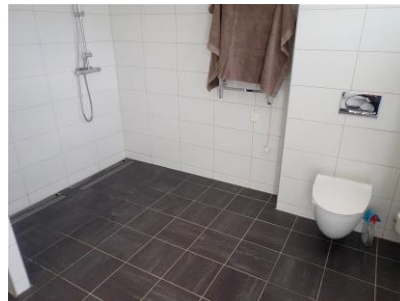
Normala fuktvärden indikerades mot klinker/kakel.

En viss fukt tränger alltid in bakom kakel/klinker via fogarna, detta är helt normalt och innebär inte att tätskiktet/ våtrumsisoleringen under kaklet/klinkern är bristfälligt eller ur funktion.

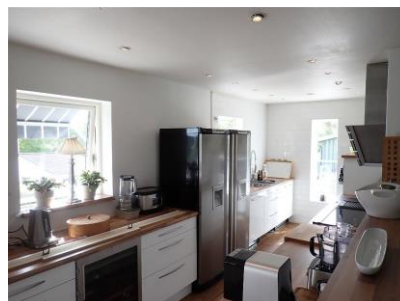
Fuktindikering i utrymmet gav inga förhöjda fuktindikationer.
