Besiktningssprotokoll

Anticimex Försäkringsbesiktning i samarbete med Fastighetsbyrån

Fastighetsbeteckning: Norra Backa 1:76	
Fastighetsadress: Norra Backa 176	
Postnummer: 457 41	Ort: Fjällbacka

Besiktningdatum: 2023-07-03	Protokollnummer: 67680692
Temperatur: 15 °C	Väderlek: Mulet
Tekniker: Christian Granat	
E-post: christian.granat@anticimex.se	
Kontor: Uddevalla	
Närvarande: Fastighetsägare

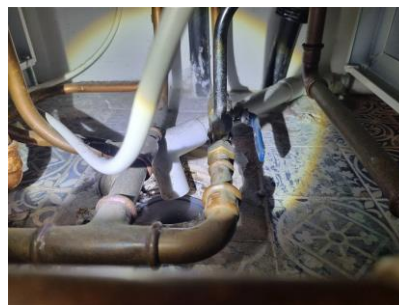
Entréplan / Allrum

Fuktskydd saknas i diskbänksskåp.

Utan fuktskydd är det svårt att upptäcka läckage från rörledningar. Vatten kan då tränga in i omkringliggande konstruktioner och orsaka fuktskador.

För att upptäcka eventuella läckage, installera ett fuktskydd.
