Besiktningssprotokoll

Anticimex Försäkringsbesiktning i samarbete med Fastighetsbyrån

Fastighetsbeteckning: Olofstorp 1:33	
Fastighetsadress: Fröjered Vilan 1	
Postnummer: 522 94	Ort: Tidaholm

Besiktningdatum: 2023-06-30	Protokollnummer: 67674783
Temperatur: 17 °C	Väderlek: Molnigt
Tekniker: John Nicklasson	
E-post: John.Nicklasson@anticimex.se	
Kontor: Skövde	
Närvarande: Säljare samt Anticimex besiktningstekniker John Nicklasson

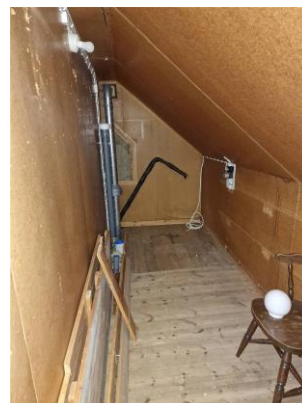
Övre plan / Förråd 3 förberett till toalett

Utrymmet har vatten och avlopp förberett till toalett med handfat. Ej inrett
