Besiktningssprotokoll

Fastighetsbeteckning: Röbäck 12:28	
Fastighetsägare: Dödsbo efter :Svea Birgitta Håkansson	
Fastighetsadress: Stenhuggarvägen 16	
Postnummer: 904 40	Ort: Röbäck

Besiktningsdatum: 2021-08-26	Protokollnummer: 66433999
Temperatur: 15°C	Väderlek: Regn
Tekniker: Dara Kalateh	
E-post: dara.kalateh@anticimex.se	
Kontor: Umeå	
Övriga närvarande: Ingen övrig närvarande.

Byggnadsbeskrivning Stenhuggarvägen 16

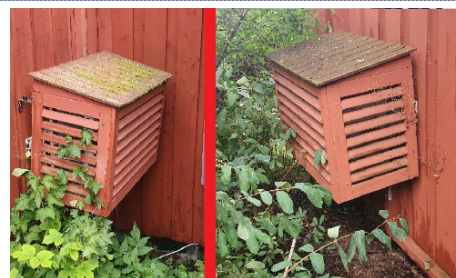
Kondensvatten från luftvärmepumpens utedel leds inte bort från husgrunden,

Detta medför ökad risk för att vatten tränger in i anslutande konstruktioner, vilket i sin tur kan leda till fuktrelaterade skador. Observera att besiktning av byggnadens värmesystem eller värmepumpen inte har ingått i uppdraget.

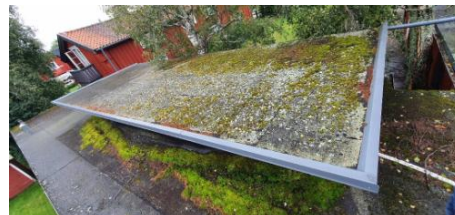
Utvändigt / Tak (platttak)

Taket på den platta delen är besiktad från själva taket.

Av det som gick att se noterdes följande:

- Mosspåväxt finns på papptaket. Mossa som växer på taket kan leda till att taktäckningen har ett minskat motstånd mot vatteninträngning. Detta i sin tur kan leda till fuktskador på träkonstruktioner nedanför vilket kan resultera i mikrobiella skador (angrepp av mikroorganismer). För att öka livslängden på taket rekommenderas att mossan tas bort.

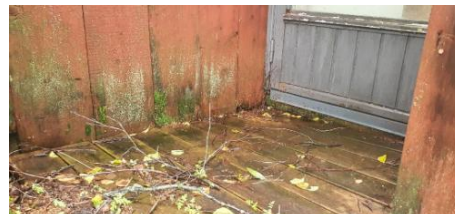
Svikt och skador på altan och altanräcke är ett tecken på brister i konstruktionen.

Vi rekommenderar kontakt med en hantverkare för bedömning/åtgärdsförslag.

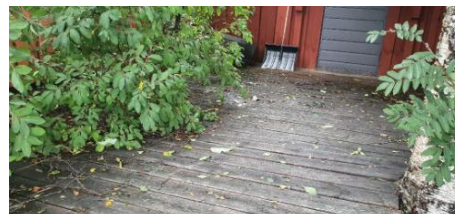
Utvändigt / Altan (Baksida)

Svikt och skador på altan och altanräcke är ett tecken på brister i konstruktionen.

Vi rekommenderar kontakt med en hantverkare för bedömning/åtgärdsförslag.

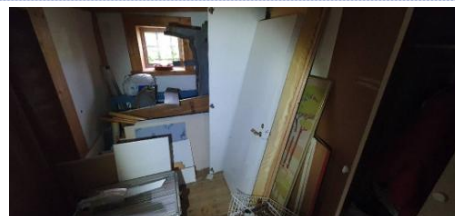
Utrymmet kunde inte besiktigas till fullo, då det är fyllt med lösöre/byggmaterial.

Av det som gick att se fanns det inget att notera.
